PLAN GENERAL DE ORDENACIÓN URBANÍSTICA ESPEJO (CÓRDOBA)

CATÁLOGO DE BIENES Y ESPACIOS PROTEGIDOS

DOCUMENTO DE APROBACIÓN DEFINITIVA. TEXTO REFUNDIDO
2013

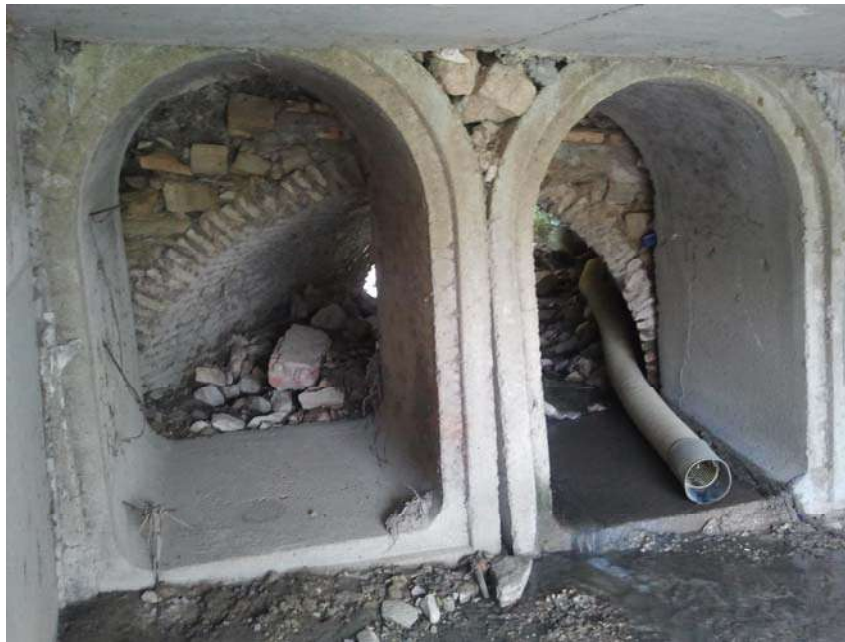
Aclarar que en el caso del denominado Cerro de Espejo, y tras una visita al lugar, se evidencia la falta de valor histórico y cultural. Hablamos de una construcción de obra de paso que puede datar de hace unos cincuenta años, a la que a su vez se le ha superpuesto de una obra reciente de canalización, tal y como se puede ver en la siguiente foto. Después de comentar dicha situación con la Delegación Provincial se consensúa que para este elemento queda más que justificado su no inclusión en el catálogo.

IMAGEN ACTUAL CERRO DE ESPEJO

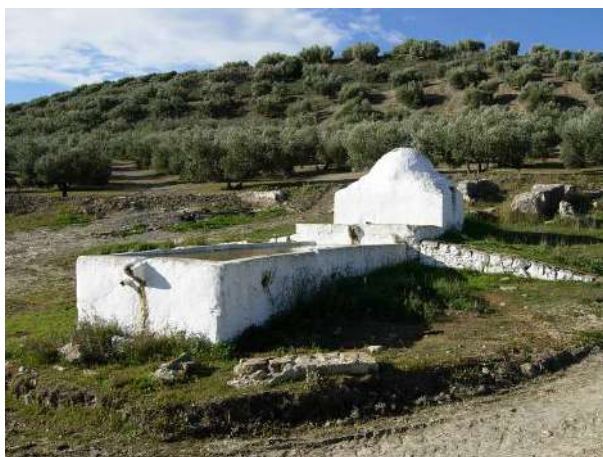
FUENTE DEL CORTIJO DEL ALJIBE

Dentro de este conjunto cabe hacer una distinción entre aquellas fuentes que presentan un estado de reciente restauración y un entorno acondicionado, como son las fuentes de El Borbollón (EPI-04.4), Tejadilla (EPI-04.3) y Pilar Salado (EPI-04.6, en suelo urbano), de aquellas que presentan mayoritariamente su estructura y materiales originales, salvo arreglos parciales que han sido necesarios para su uso continuado, en parte debido a un prolongado abandono y con entornos no acondicionados, como son las de la Fuensanta (EPI-04.2), Cortijo del Aljibe (EPI-04.1) o Bañuelos Bajos (EPI-04.5).

Es por ello que para estas tres fuentes últimas, necesitadas de una inmediata restauración, se considere preservar en la medida de lo posible la imagen, la forma y los materiales que las caracterizan de rehabilitaciones que transformen radicalmente su aspecto.

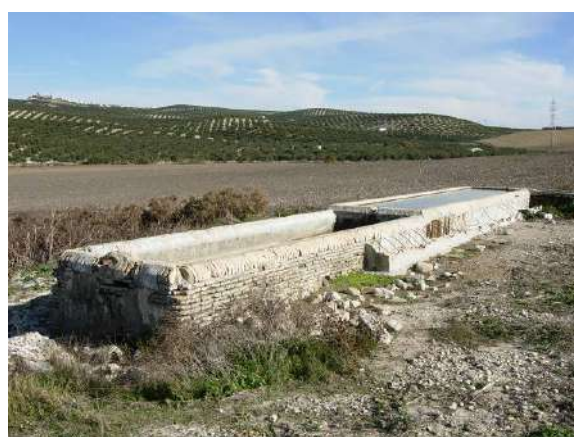
FUENTE DE BAÑUELOS BAJOS

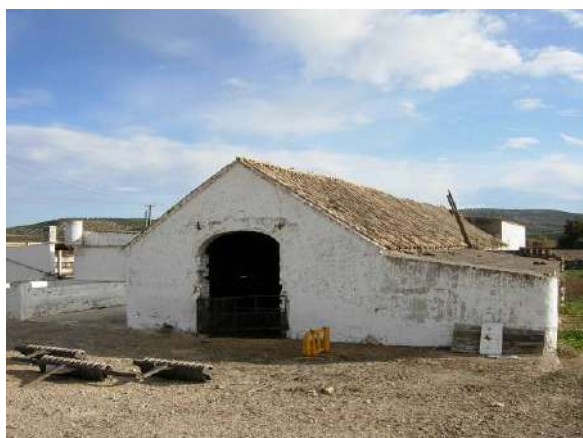
ASPECTO EXTERIOR DE CUADRA DE HUERTA DEL ROSARIO

En las NNSS vigentes, al relacionar las edificaciones de interés arquitectónico en el suelo No Urbanizable, a estos tres cortijos ya señalados los redactores añadían el Cortijo de la Huerta del Rosario o Casas de Villahornilla (EPE-01), ubicado al noreste del municipio en la vega del Guadajoz, y que del conjunto de cortijos es el que reúne más interés, tanto por su ubicación, la insólita espacialidad en la disposición de las piezas construidas, ajenas a la articulación por medio de un patio central, y sobre todo, por la presencia de una construcción, actual cuadra, de antigüedad y valor arquitectónico notorios.

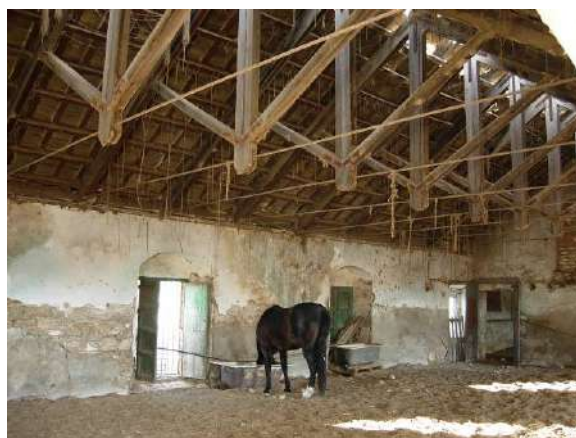
ESTRUCTURA DE CERCHAS DE MADERA EN CUBIERTA DE CUADRA

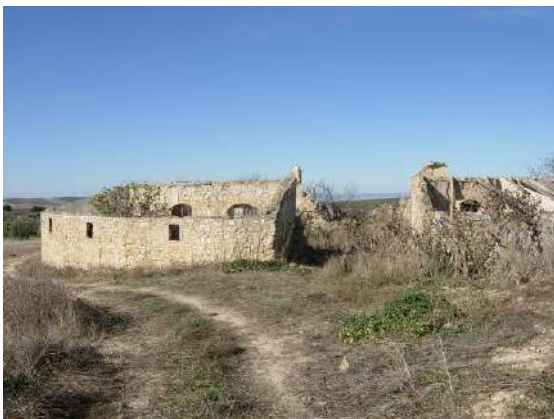
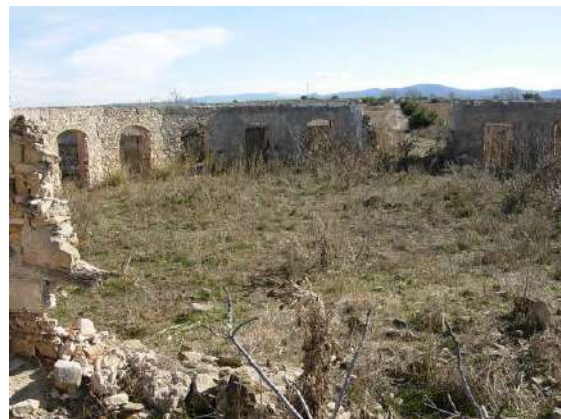
VISTA EXTERIOR E INTERIOR DE LA CONOCIDA RUINA CIRCULAR DE MONTECILLO

En las proximidades de la carretera que une el núcleo urbano de Espejo con el término de Montilla, aproximadamente a la mitad de la misma, existe una ruina de características muy particulares por su forma de planta circular y un cuerpo en cabecera de planta rectangular.

De la conocida como Ruina Circular de Montecillo (EPE-05) se desconoce el uso inicial que tenía e, independientemente del estado actual de conservación que presenta de ruina casi absoluta, su singularidad y su ubicación favorecen su inclusión dentro del catálogo de elementos protegidos como una manera de puesta en valor de un elemento de interés.

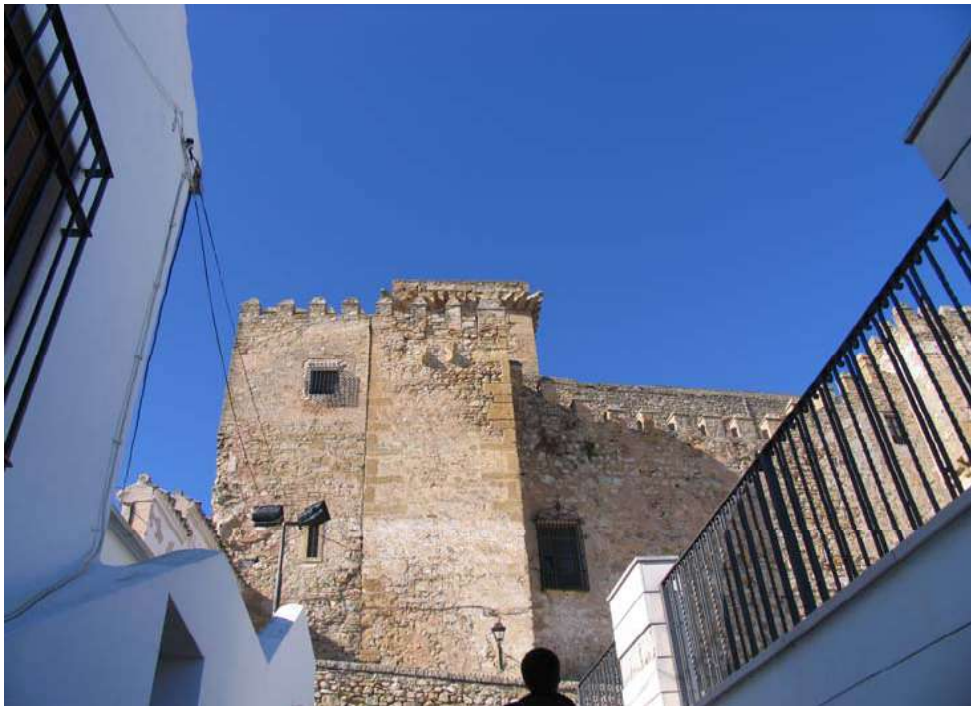
INFORMACIÓN FOTOGRÁFICA

Tipología:	Edificación militar - Monumento
Cronología:	Baja Edad Media (siglo XV)
Características físicas:	Recinto amurallado de planta rectangular, flanqueado por cuatro torres esquineras y con torre del Homenaje centrada en la fachada principal que da al espacio interior privado. En el interior existe patio central con arcos cegados. Exenta del núcleo principal se encuentra la torre del Caballero.
Características morfológicas:	El conjunto se encuentra caracterizado por sus altos y gruesos muros almenados. Las cuatro torres esquineras también presentan almenas y la torre del Homenaje, el elemento que más sobresale del conjunto, se corona con matacanes.
Uso:	Residencial
Estado de conservación:	Bueno
Régimen de propiedad:	Privado

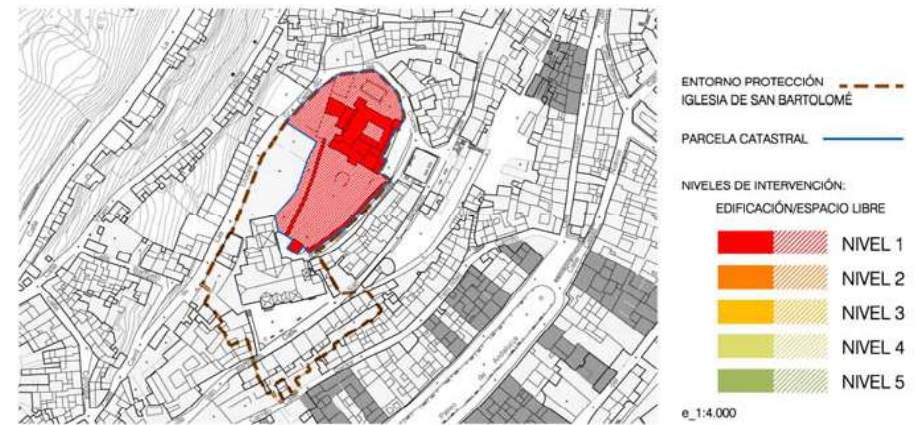
DEFINICIÓN GRÁFICA DE LOS NIVELES DE PROTECCIÓN

NIVEL 1. Conservación	La totalidad del elemento
NIVEL 2. Redistribución	
NIVEL 3. Renovación	
NIVEL 4. Ampliación	
NIVEL 5. Sustitución

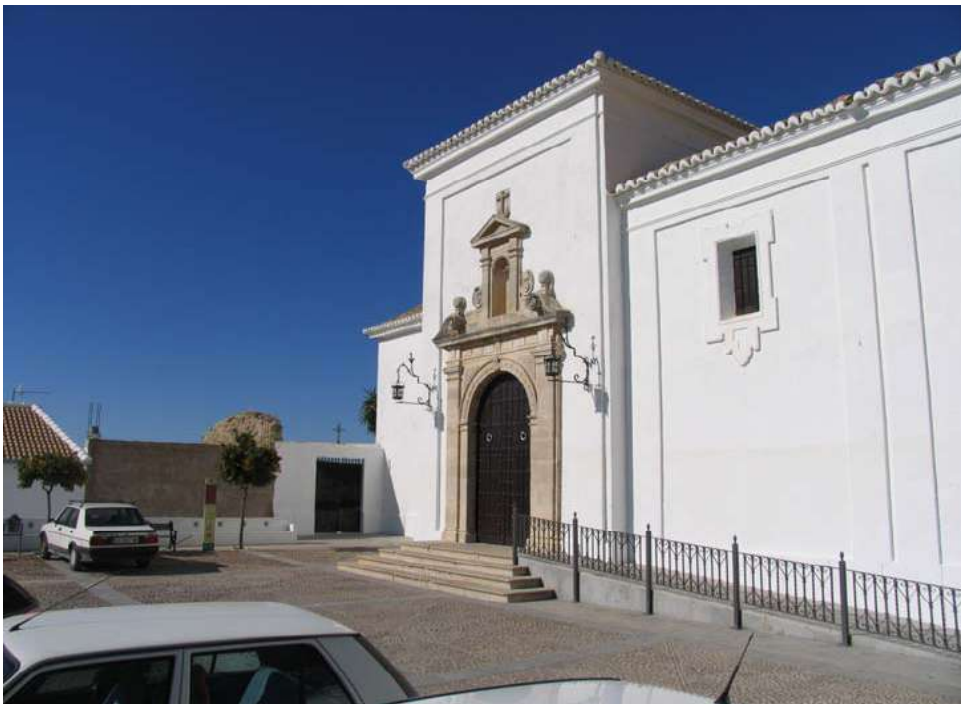
INFORMACIÓN FOTOGRÁFICA

Tipología:	Edificación religiosa - Monumento
Cronología:	Baja Edad Media (siglo XV) - Edad Moderna
Características físicas:	Es un templo de tres naves, la central más ancha que las laterales, con cinco tramos y coro alto a los pies. Las naves terminan en la cabecera en sendas capillas, comunicadas entre sí por grandes arcos ojivales y cubiertas por bóvedas estrelladas.
Características morfológicas:	La portada barroca procede de la desaparecida Ermita de Nuestra Señora de las Angustias, y se destaca sobre el conjunto pintado en blanco. Destaca la torre, compuesta de un fuste macizo coronado por un cuerpo de campanas que se abre en sus cuatro lados por vanos de medio punto esbeltos con sendos balcones curvos.
Uso:	Dotacional
Estado de conservación:	Bueno
Régimen de propiedad:	Privado

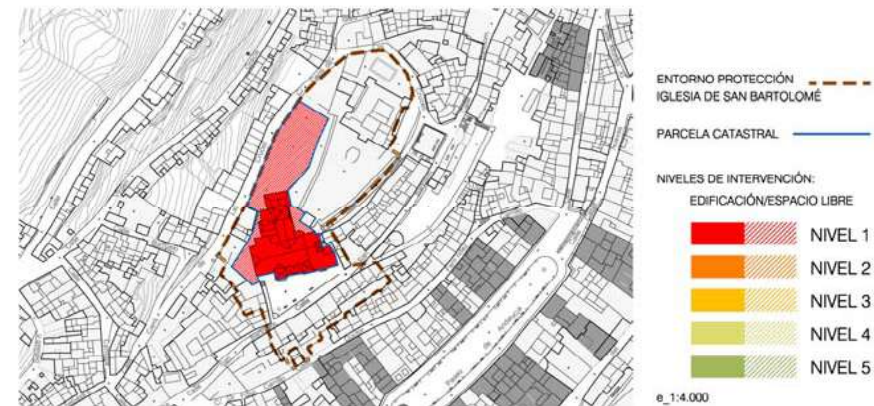
DEFINICIÓN GRÁFICA DE LOS NIVELES DE PROTECCIÓN

NIVEL 1. Conservación	La totalidad del elemento
NIVEL 2. Redistribución	
NIVEL 3. Renovación	
NIVEL 4. Ampliación	
NIVEL 5. Sustitución

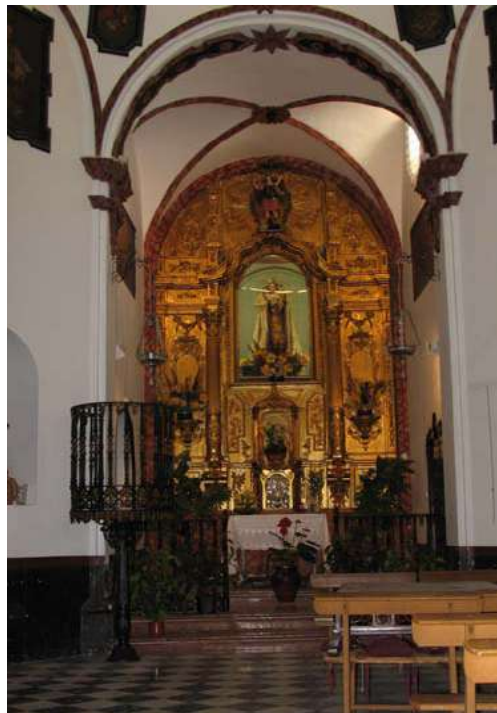
INFORMACIÓN FOTOGRÁFICA

Tipología:	Edificación religiosa
Cronología:	s. XVIII (1759)
Características físicas:	De planta octogonal, cuyos lados del pie y la cabecera son mayores que los otros y cubriéndose todo con cúpula rebajada, sin tambor y decorada por dos fajas que se cruzan en el centro. Al octógono se une el ábside cuadrado con bóveda de arista y camarín añadido. Junto a la capilla permanece el edificio del colegio-beaterio, con fachada poblada de ventanas y un patio interior con columnas y arcos de medio punto.
Características morfológicas:	La fachada presenta una rara organización; tiene una espadaña que, en lugar de destacar recortada al aire, como es frecuente, parece que se hunde entre los arranques de un frontón curvo. La portada es de medio punto sobre sencillas pilastras y coronada por una moldura con arranques de frontón curvo.
Uso:	Dotacional
Estado de conservación:	Bueno
Régimen de propiedad:	Privado

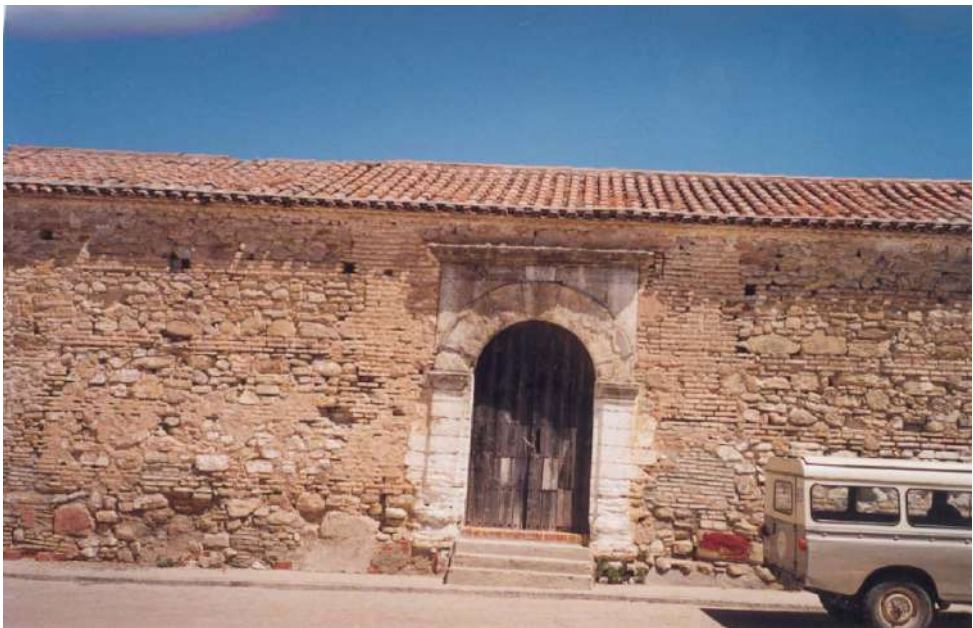
INFORMACIÓN FOTOGRÁFICA

Tipología:	Edificación religiosa
Cronología:	Siglo XVI
Características físicas:	Nave con cubierta plana y capilla mayor cubierta con bóveda vaída, con tres grandes arcos de medio punto en el testero.
Características morfológicas:	Portada de piedra, de medio punto sobre pilastras toscanas y coronada con cornisa. En la actualidad carece de cubierta.
Uso:	Desuso (anteriormente fue un taller industrial)
Estado de conservación:	Ruina
Régimen de propiedad:	Privado

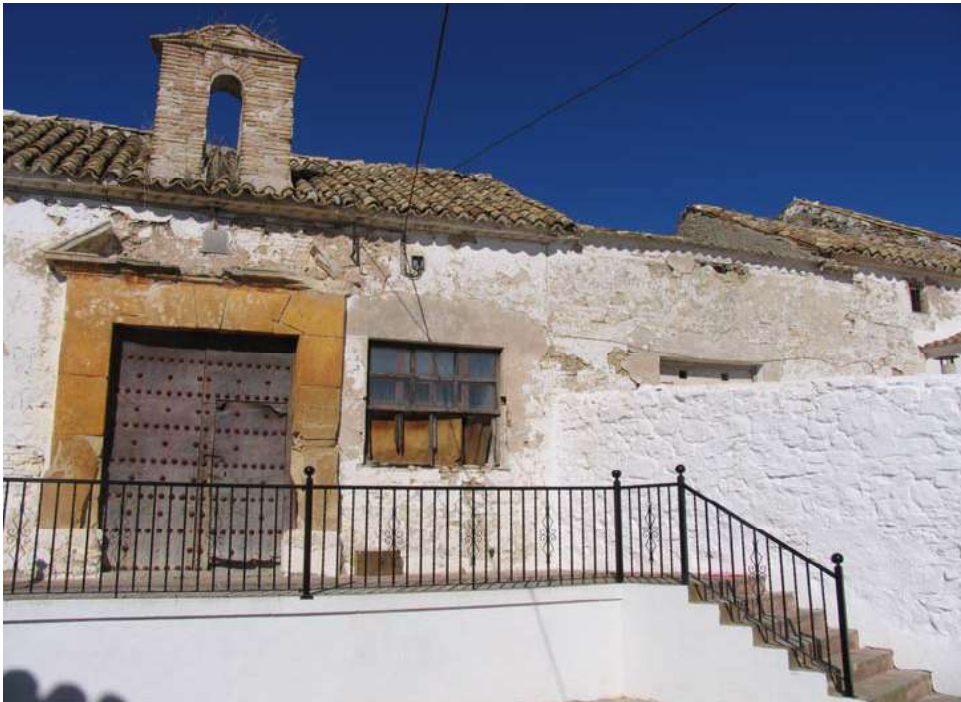
INFORMACIÓN FOTOGRÁFICA

Tipología: Edificación religiosa
 Cronología: S. XVII-XVIII
 Características físicas: Nave con cúpula rebajada sobre pechinas en capilla mayor y capilla anexa, a la que se accede por un arco de medio punto sobre semicolumnas toscanas.
 Características morfológicas: Portada exterior adintelada, flanqueada por pilastras y coronada con frontón triangular partido. Sobre la portada se levanta una espadaña de ladrillo con vano de medio punto y frontón triangular, en mal estado de conservación.
 Uso: Desuso
 Estado de conservación: Ruina
 Régimen de propiedad: Privado

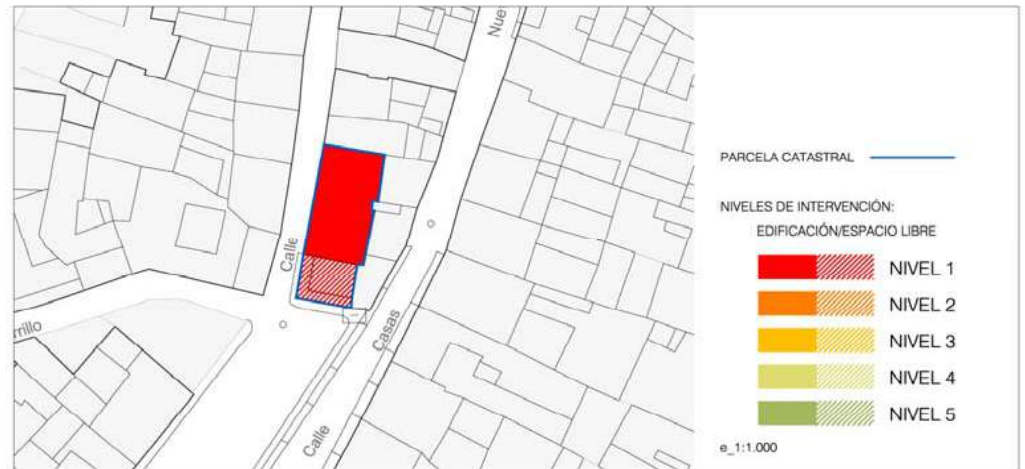
DEFINICIÓN GRÁFICA DE LOS NIVELES DE PROTECCIÓN

NIVEL 1. Conservación La totalidad del elemento
 NIVEL 2. Redistribución
 NIVEL 3. Renovación
 NIVEL 4. Ampliación
 NIVEL 5. Sustitución

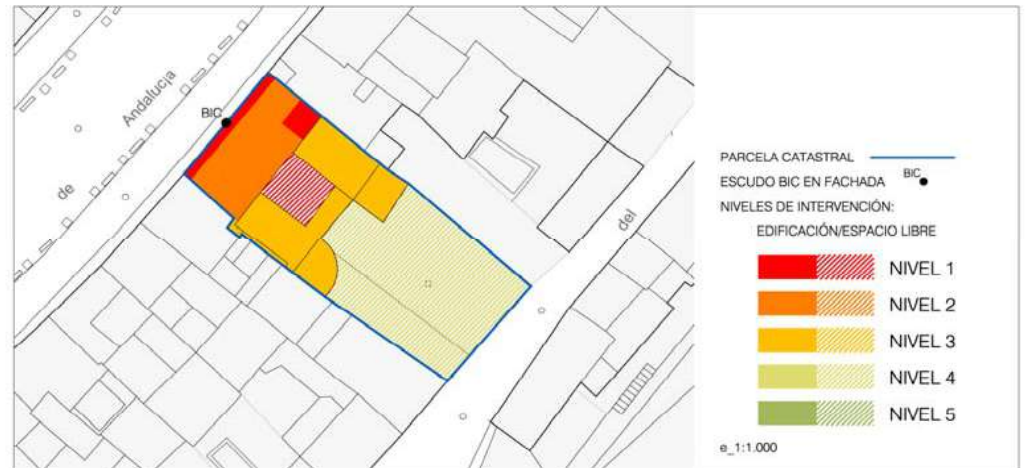
DEFINICIÓN GRÁFICA DE LOS NIVELES DE PROTECCIÓN

NIVEL 1. Conservación Fachada, Patio principal y escalera
 NIVEL 2. Redistribución Primera crujía
 NIVEL 3. Renovación Resto de la edificación
 NIVEL 4. Ampliación Resto de la parcela
 NIVEL 5. Sustitución

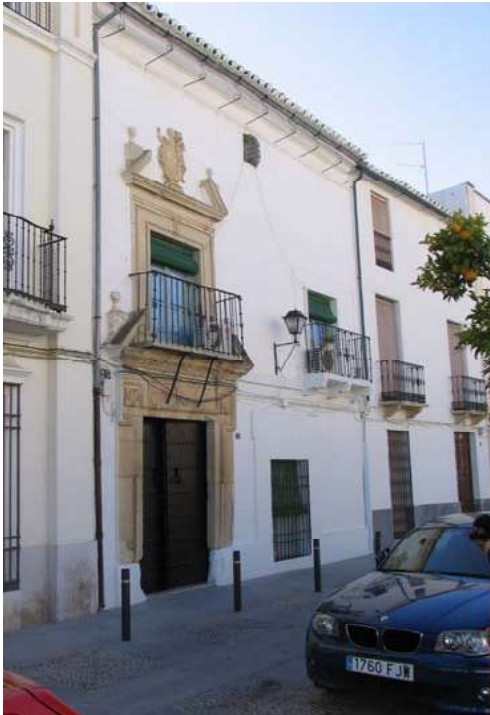
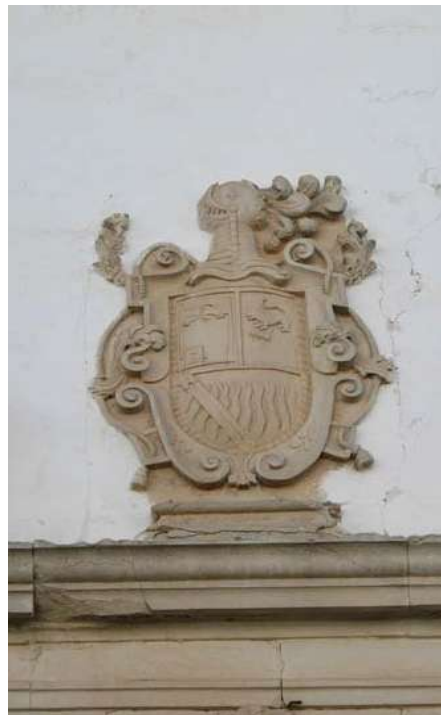
INFORMACIÓN FOTOGRÁFICA

Tipología: Edificación civil
 Cronología: S. XVIII
 Características físicas: Casa solariega de dos plantas y cámara, con zócalo, cornisa y cubierta a dos aguas. Vanos asimétricos.
 Características morfológicas: Portada-balcón adintelada, con molduras barrocas en jambas y en dintel, coronada con frontón triangular partido donde se sitúa el balcón coronado por un gran escudo.
 Uso: Residencial
 Estado de conservación: Bueno
 Régimen de propiedad: Privado

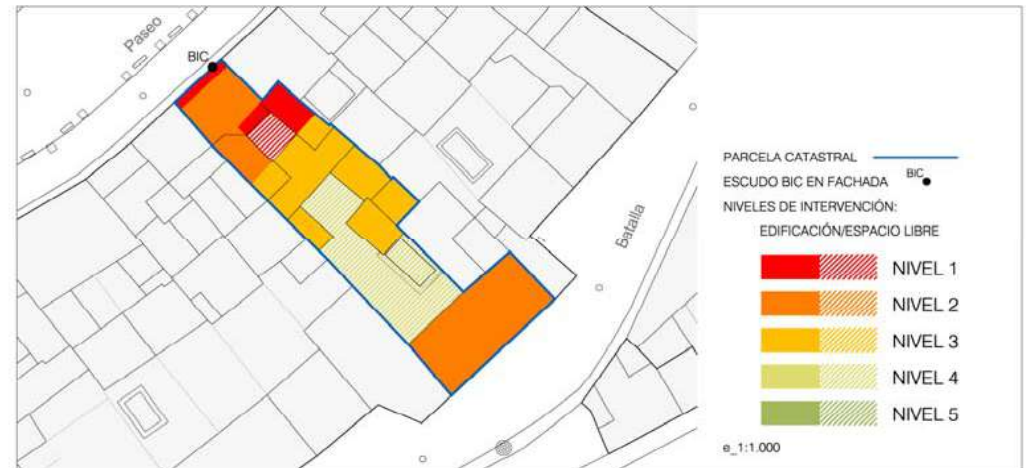
DEFINICIÓN GRÁFICA DE LOS NIVELES DE PROTECCIÓN

NIVEL 1. Conservación Fachada, Patio principal y escalera
 NIVEL 2. Redistribución Primera crujía
 NIVEL 3. Renovación Resto de la edificación
 NIVEL 4. Ampliación Resto de la parcela
 NIVEL 5. Sustitución

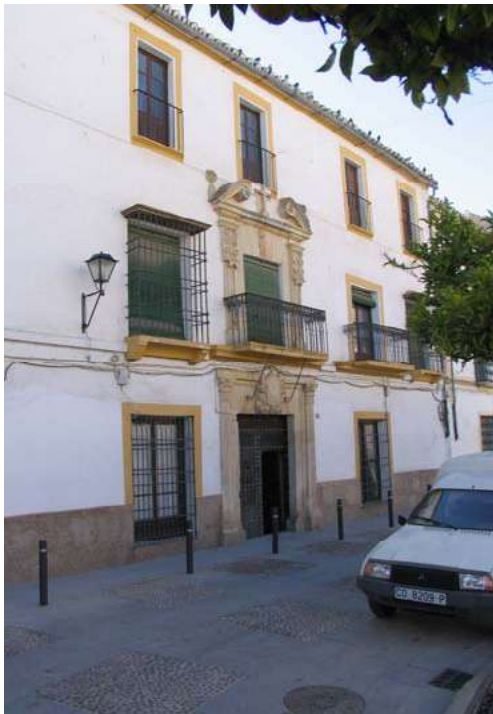
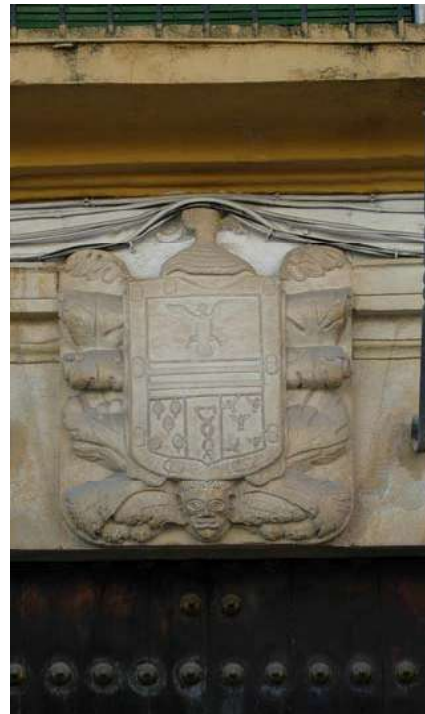
INFORMACIÓN FOTOGRÁFICA

Tipología:	Edificación civil
Cronología:	S. XVII
Características físicas:	Vivienda solariega de tres plantas y vanos asimétricos.
Características morfológicas:	Portada-balcón adintelada, flanqueada por pilastras corintias y gran escudo en la parte central. Balcón adintelado flanqueado por pilastras y coronado por extraño frontón triangular terminado en volutas.
Uso:	Residencial
Estado de conservación:	Bueno
Régimen de propiedad:	Privado

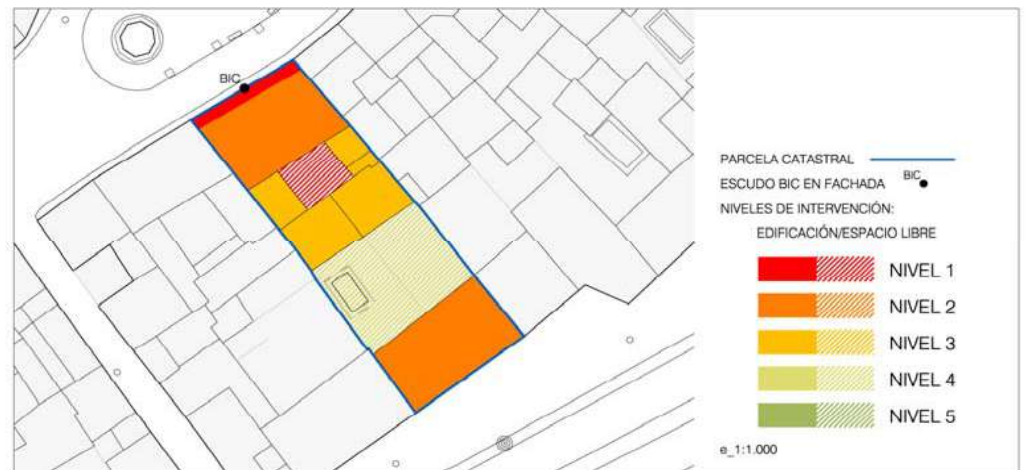
NIVEL 1. Conservación	Fachada, Patio principal y escalera
NIVEL 2. Redistribución	Primera crujía
NIVEL 3. Renovación	Resto de la edificación
NIVEL 4. Ampliación	Resto de la parcela
NIVEL 5. Sustitución

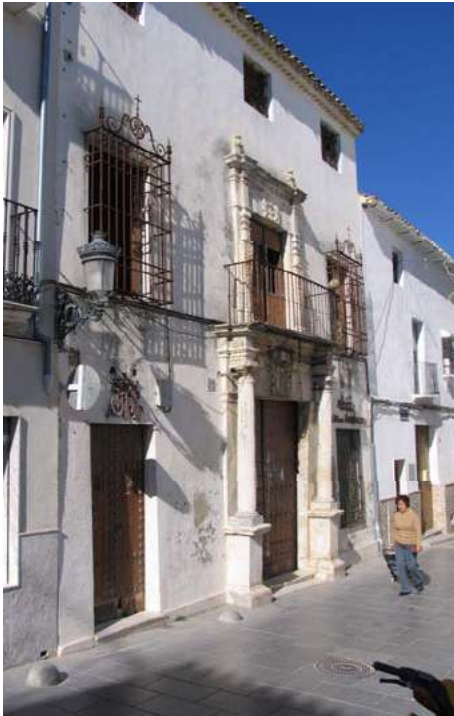
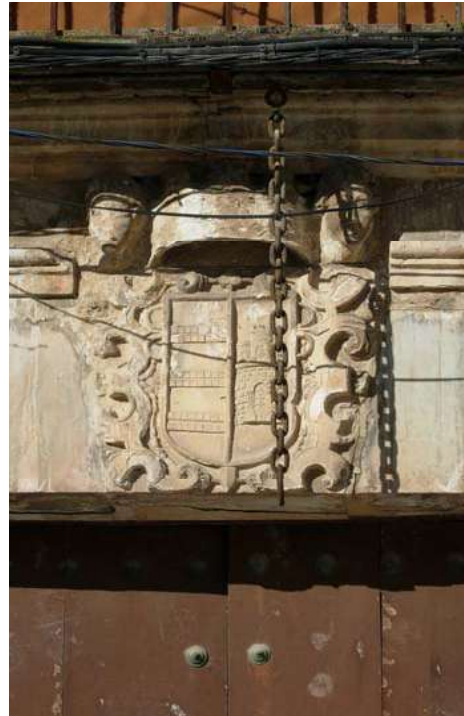
INFORMACIÓN FOTOGRÁFICA

Tipología:	Edificación civil
Cronología:	S. XVIII
Características físicas:	Vivienda de tres plantas, la superior dedicada a cubierta, muy transformada por usos posteriores.
Características morfológicas:	Portada adintelada flanqueada por columnas dóricas sobre basamento y escudo central sobre el dintel. Balcón adintelado flanqueado por estípites y coronado por cornisa. En el centro del dintel se ubica un gran escudo.
Uso:	Desuso (anteriormente fue una oficina bancaria)
Estado de conservación:	Deficiente
Régimen de propiedad:	Privado

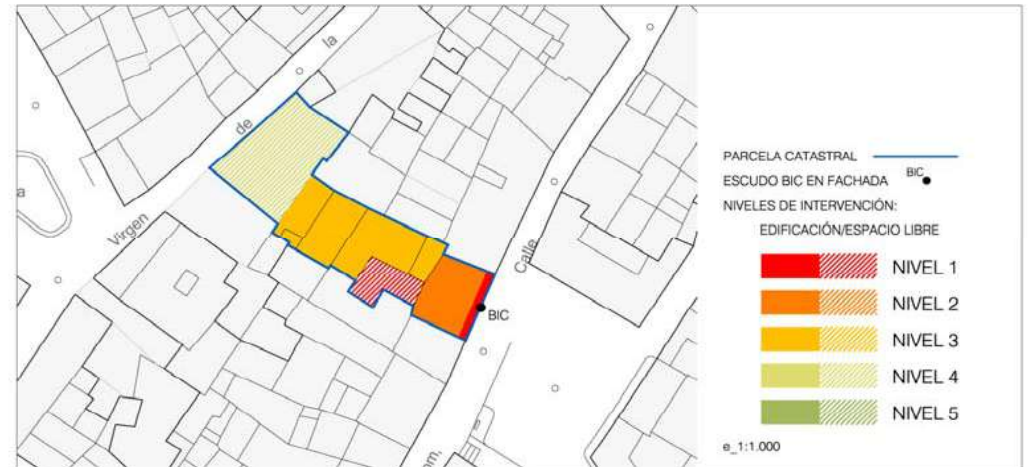
DEFINICIÓN GRÁFICA DE LOS NIVELES DE PROTECCIÓN

NIVEL 1. Conservación	Fachada, Patio principal y escalera
NIVEL 2. Redistribución	Primera crujía
NIVEL 3. Renovación	Resto de la edificación
NIVEL 4. Ampliación	Resto de la parcela
NIVEL 5. Sustitución

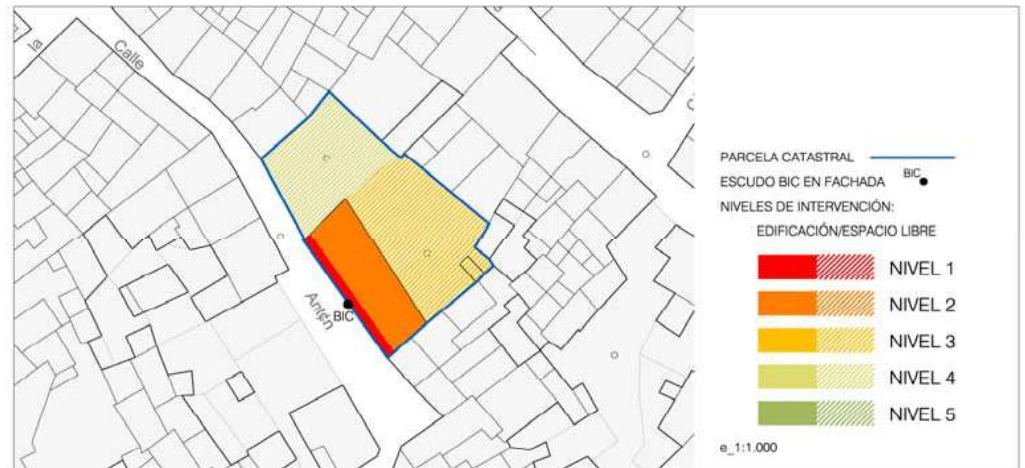
DEFINICIÓN GRÁFICA DE LOS NIVELES DE PROTECCIÓN

NIVEL 1. Conservación Fachada.
 NIVEL 2. Redistribución Primera crujía
 NIVEL 3. Renovación Patio principal. Resto de la edificación
 NIVEL 4. Ampliación Resto de la parcela
 NIVEL 5. Sustitución

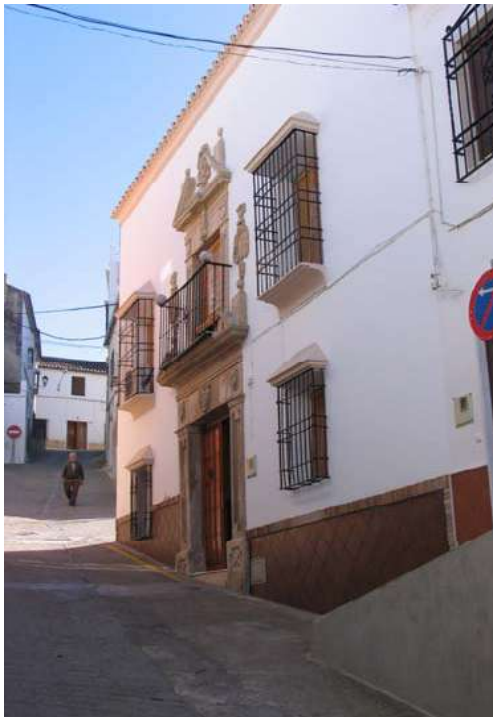
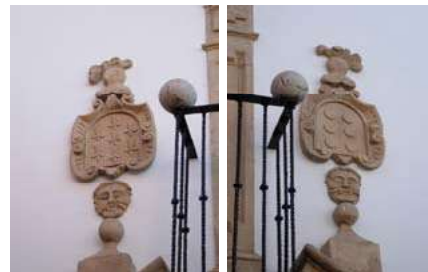
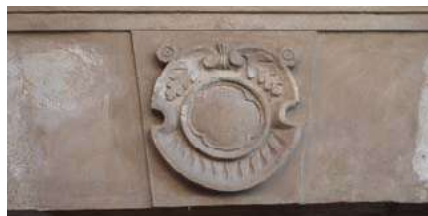
Uso: Residencial
 Estado de conservación: Bueno
 Régimen de propiedad: Privado

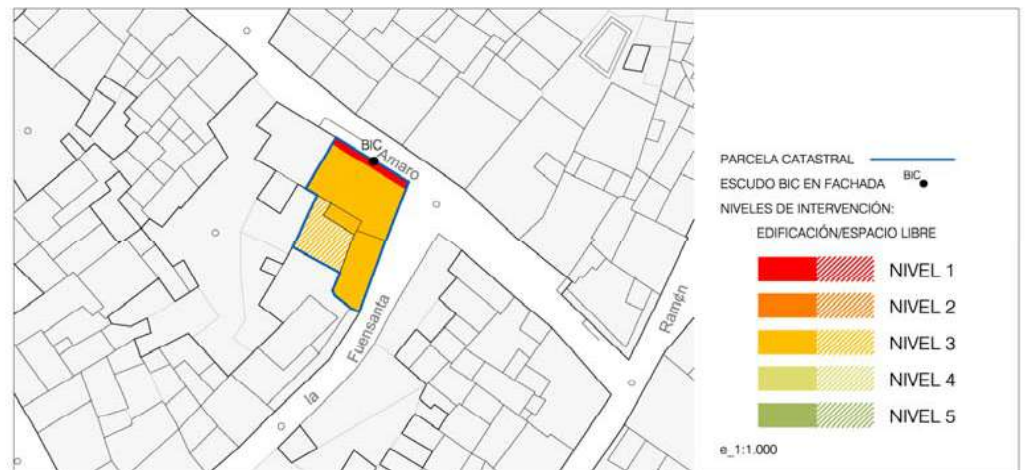
DEFINICIÓN GRÁFICA DE LOS NIVELES DE PROTECCIÓN

NIVEL 1. Conservación Fachada
 NIVEL 2. Redistribución
 NIVEL 3. Renovación Resto de la edificación. Patio Principal
 NIVEL 4. Ampliación Resto de la parcela
 NIVEL 5. Sustitución

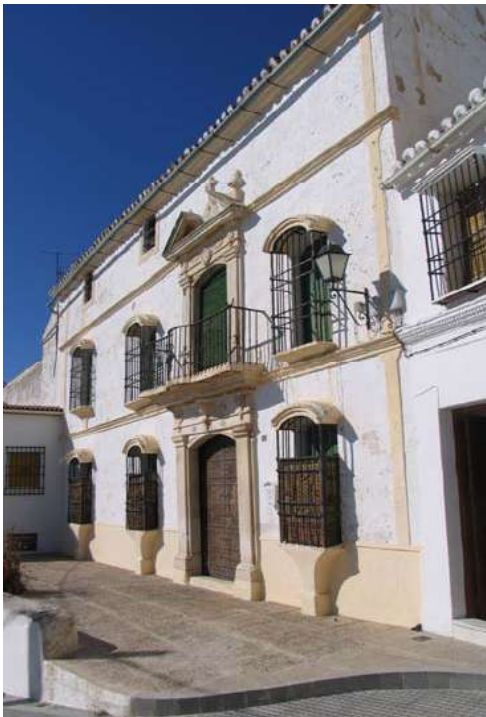
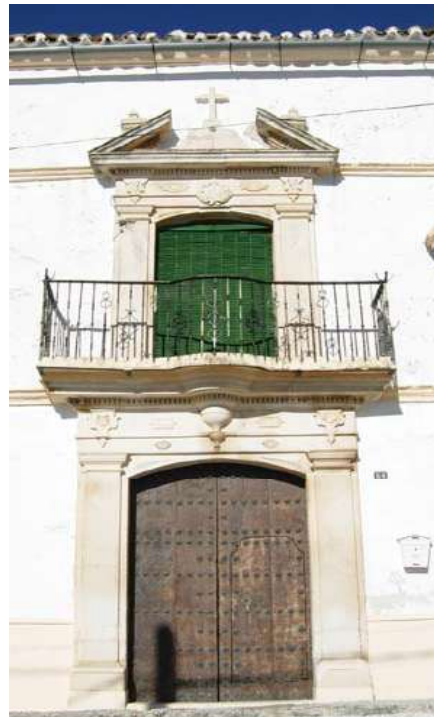
Tipología:	Edificación civil
Cronología:	S. XVIII (1798)
Características físicas:	Casa solariega de dos plantas y cámara, con zócalo, marcaplantas, cornisa y cubierta a dos aguas. Vanos simétricos dispuestos en saledizo.
Características morfológicas:	Portada-balcón de arco de medio punto rebajado, flanqueado por pilastras toscanas, friso y cornisa. Sobre él, siguiendo el mismo esquema se sitúa el balcón, esta vez coronado por un frontón triangular partido con pináculos y cruz central.
Uso:	Residencial
Estado de conservación:	Bueno
Régimen de propiedad:	Privado

Vivienda particular que anteriormente fue una casa señorial que se destaca del resto del caserío del pueblo por su antigüedad y por la presencia de una portada labrada en piedra con diversos elementos ornamentales, entre ellos un escudo señorial declarado BIC.

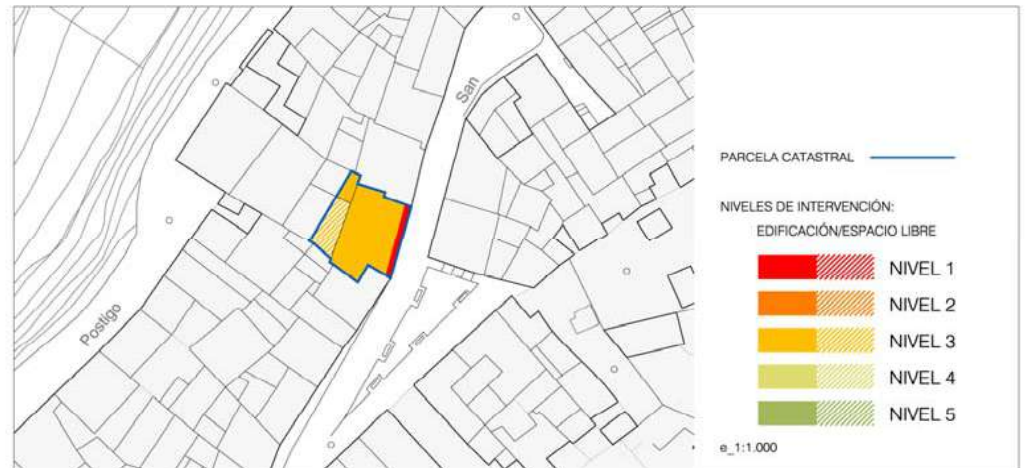
DEFINICIÓN GRÁFICA DE LOS NIVELES DE PROTECCIÓN

NIVEL 1. Conservación Fachada
 NIVEL 2. Redistribución
 NIVEL 3. Renovación Resto de la edificación. Patio Principal.
 NIVEL 4. Ampliación Resto de la parcela
 NIVEL 5. Sustitución

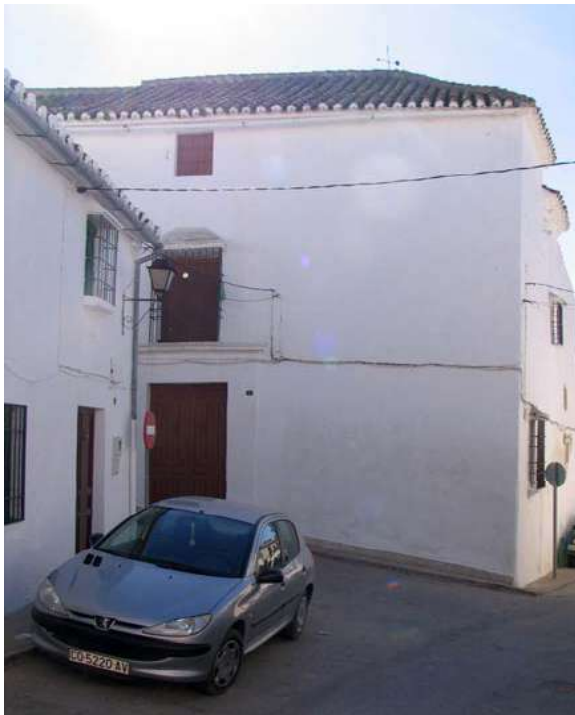
Tipología: Edificación civil
 Cronología: S. XIX(?)
 Características físicas: Casa solariega en esquina, de dos plantas y sobrado. Distribución asimétrica de vanos dispuestos en saledizo de diferentes tamaños.

Características morfológicas: Puerta adintelada coronada con cornisa.

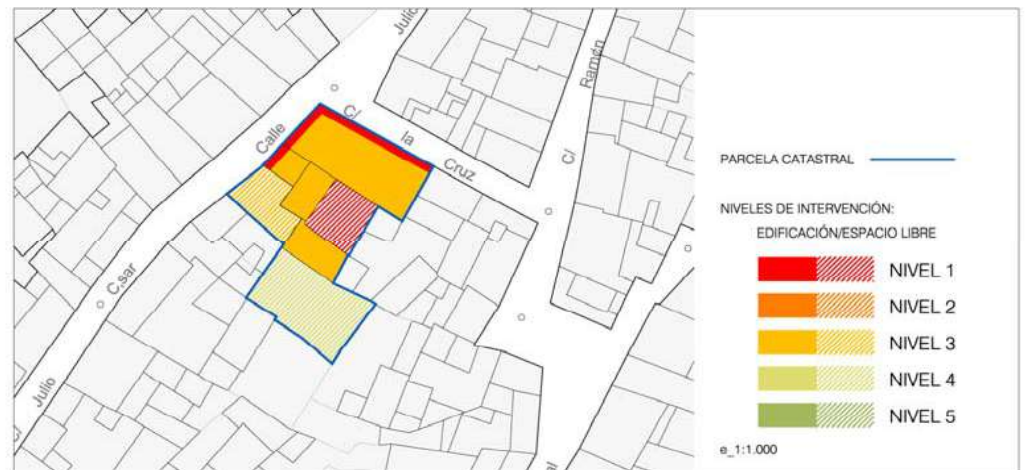
DEFINICIÓN GRÁFICA DE LOS NIVELES DE PROTECCIÓN

NIVEL 1. Conservación Fachada. Patio Principal.
 NIVEL 2. Redistribución
 NIVEL 3. Renovación Resto de la edificación. Patio secundario
 NIVEL 4. Ampliación Resto de la parcela
 NIVEL 5. Sustitución

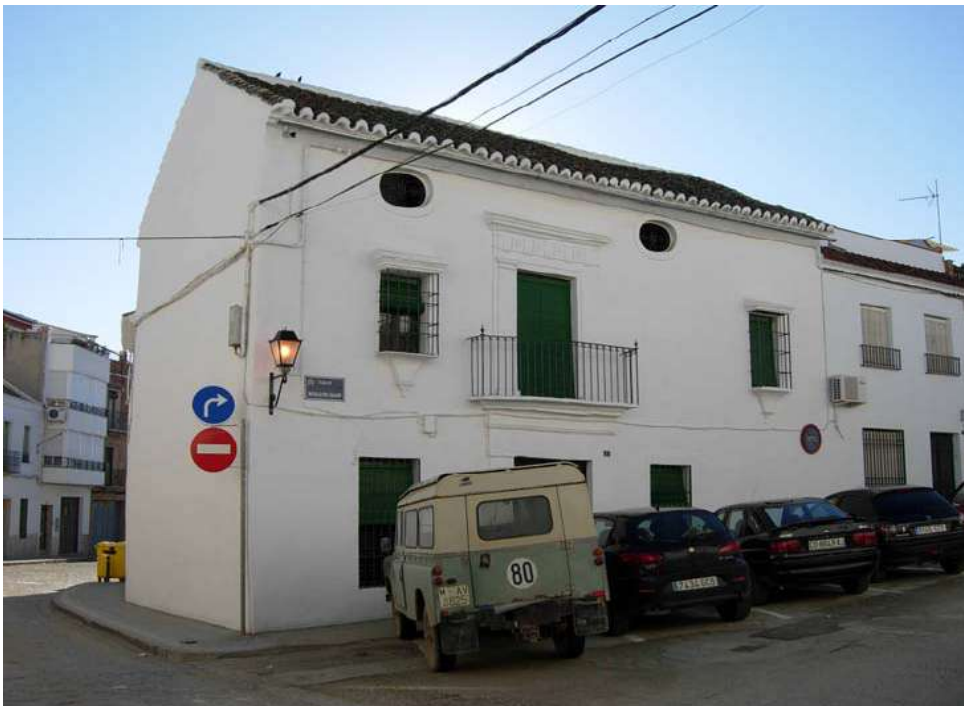
Tipología: Edificación civil
 Cronología:
 Características físicas: Vivienda de dos plantas, cámara y cubierta a dos aguas. Vanos asimétricos dispuestos en saledizo en primera planta.
 Características morfológicas: Portada-balcón adintelada, flanqueado por pilastras, friso y cornisa. Sobre él, siguiendo el mismo esquema se sitúa el balcón, esta vez flanqueado por pilastras dóricas y friso de triglifos y metopas.
 Uso: Residencial
 Estado de conservación: Bueno
 Régimen de propiedad: Privado

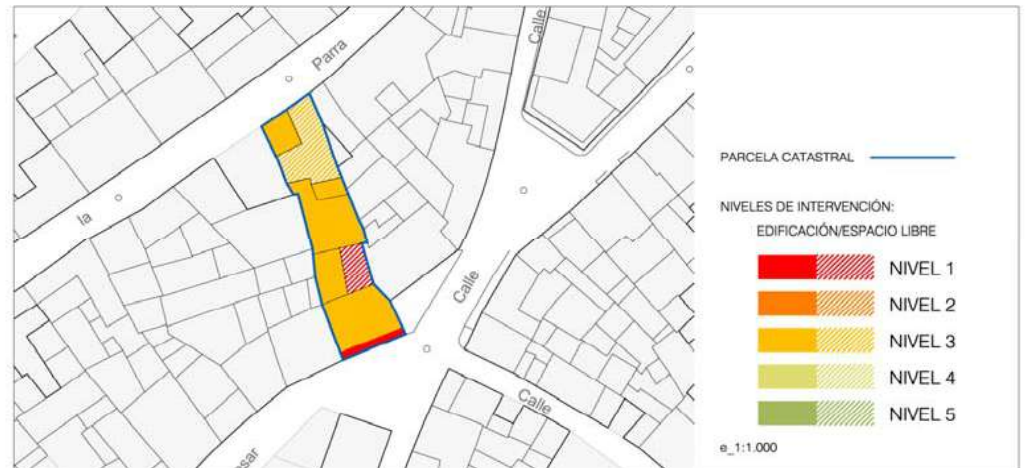
DEFINICIÓN GRÁFICA DE LOS NIVELES DE PROTECCIÓN

NIVEL 1. Conservación Fachada, Patio principal.
 NIVEL 2. Redistribución
 NIVEL 3. Renovación Resto de la edificación. Patio Secundario.
 NIVEL 4. Ampliación Resto de la parcela
 NIVEL 5. Sustitución

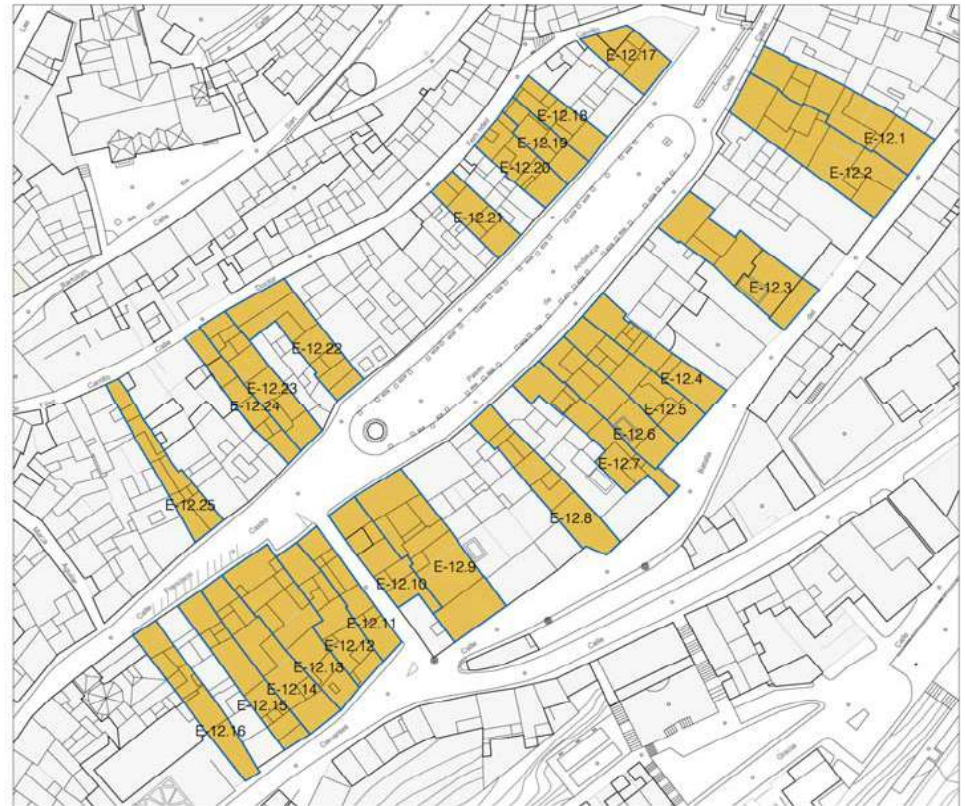
INFORMACIÓN PLANIMÉTRICA

Protección	Dirección	Ref. Catastral	Protección	Dirección	Ref. Catastral
E-12.1	Paseo de Andalucía, nº1	32161/27	E-12.14	Paseo de Andalucía, nº43	30142/04
E-12.2	Paseo de Andalucía, nº3	32161/26	E-12.15	Paseo de Andalucía, nº45	30142/05
E-12.3	Paseo de Andalucía, nº11	32161/22	E-12.16	Paseo de Andalucía, nº49	30142/07
E-12.4	Paseo de Andalucía, nº17	32161/19	E-12.17	Paseo de Andalucía, nº6	31161/02
E-12.5	Paseo de Andalucía, nº19	32161/07	E-12.18	Paseo de Andalucía, nº12	31161/05
E-12.6	Paseo de Andalucía, nº21	32161/17	E-12.19	Paseo de Andalucía, nº14	31161/06
E-12.7	Paseo de Andalucía, nº23	32161/16	E-12.20	Paseo de Andalucía, nº16	31161/07
E-12.8	Paseo de Andalucía, nº27	32161/14	E-12.21	Paseo de Andalucía, nº22	31161/10
E-12.9	Paseo de Andalucía, nº33	32161/10	E-12.22	Paseo de Andalucía, nº38	31161/18
E-12.10	Paseo de Andalucía, nº35	32161/09	E-12.23	Paseo de Andalucía, nº44	31161/21
E-12.11	Paseo de Andalucía, nº37	30142/01	E-12.24	Paseo de Andalucía, nº46	31161/22

E-12.12	Paseo de Andalucía, nº39	30142/02	E-12.25	Paseo de Andalucía, nº56-58	31161/27
E-12.13	Paseo de Andalucía, nº41	30142/03

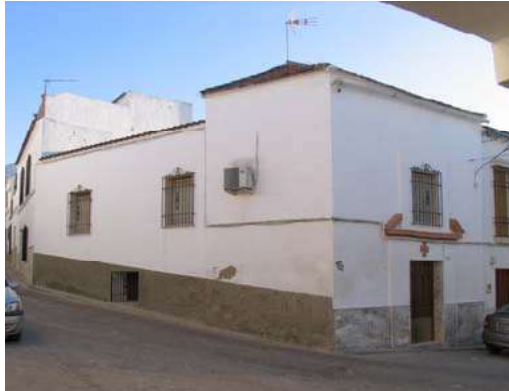
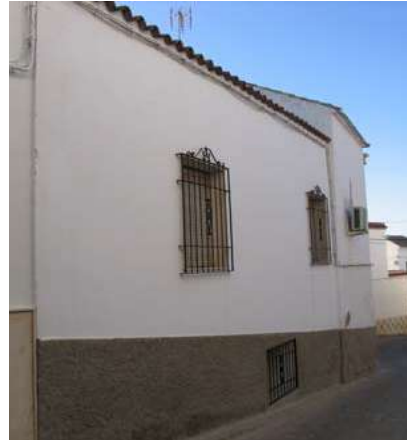
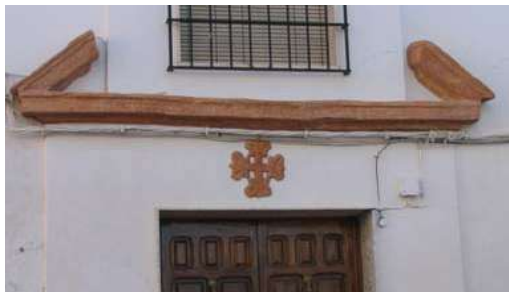
Denominación :	Vivienda
Dirección:	c/ Ramon y Cajal 19
Referencia catastral	3220806UG6732S0001LS

Tipología:	Edificación civil
Cronología:	
Características físicas:	Vivienda de dos plantas en esquina, con cubierta de teja y enfoscado en fachada.
Características morfológicas:	Tres huecos en planta primera y entrada principal con adintelado en el que se encuentra una cruz sobre la puerta.
Uso:	Residencial
Estado de conservación:	Bueno
Régimen de propiedad:	Privado

NIVEL 1. Conservación	Fachada con elemento BIC
NIVEL 2. Redistribución	
NIVEL 3. Renovación	Resto de la edificación.
NIVEL 4. Ampliación	Resto de la parcela
NIVEL 5. Sustitución

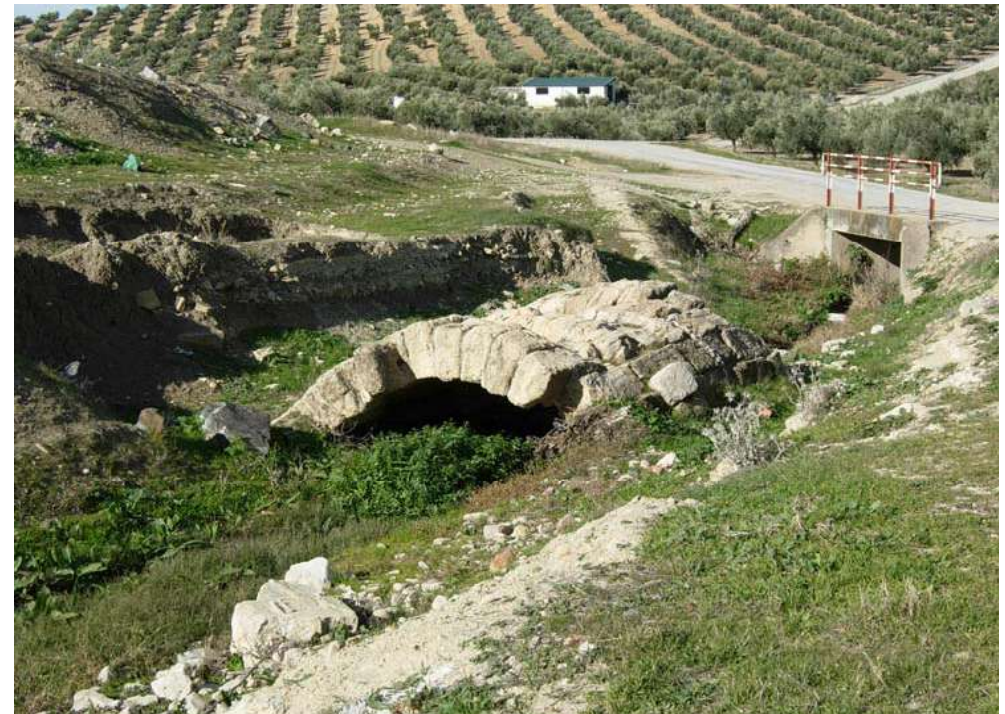
Denominación : Puente romano de Espejo
 Dirección: X_Utm= 362.442; Y_Utm= 4.172.622

Tipología: Patrimonio arqueológico
 Cronología: Época Romana
 Características físicas: Pequeño puente romano del que se conserva un solo arco de medio punto parcialmente enterrado por los aluviones, siendo su luz de 3 metros y su anchura de 5 metros.

Uso: Sin uso
 Estado de conservación: Bueno
 Régimen de propiedad: Privado

Resto arqueológico de considerable valor por tratarse de un elemento de presencia física reconocible. Precisa de adecuación de su entorno que sirva para apreciar adecuadamente el valor del elemento. Edificación con interés territorial.

NIVEL 1. Conservación La totalidad del elemento
 NIVEL 2. Redistribución
 NIVEL 3. Renovación
 NIVEL 4. Ampliación
 NIVEL 5. Sustitución

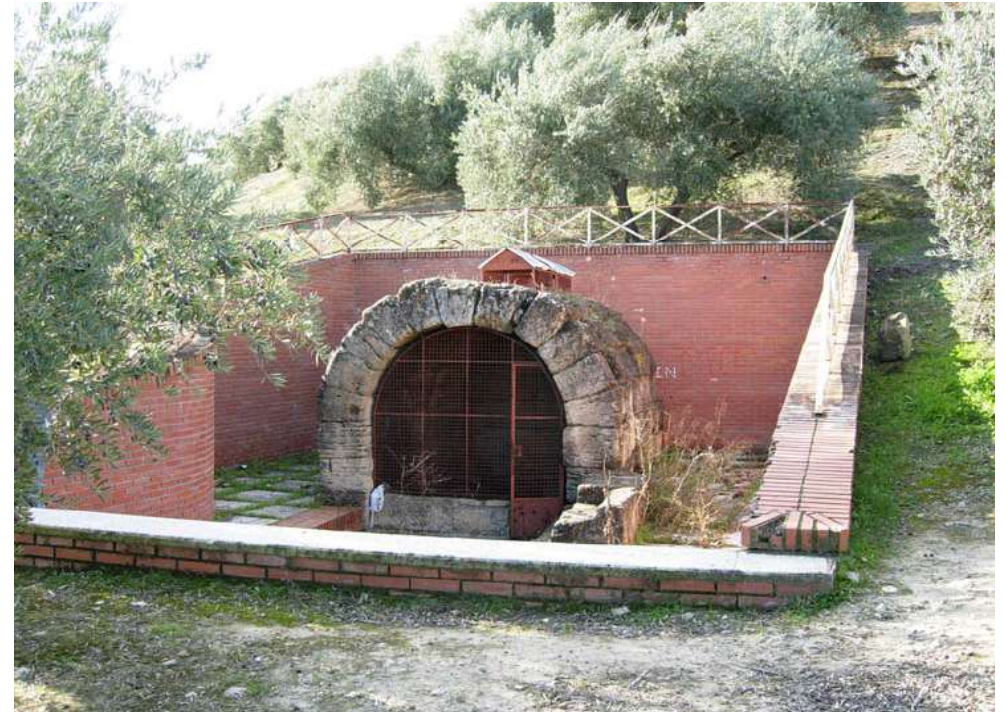
Denominación : Aljibe romano
 Dirección: X_Utm= 364.125; Y_Utm= 4.173.410

Tipología: Patrimonio arqueológico
 Cronología: Época Romana
 Características físicas: Edificio de planta rectangular, de 2,30 metros de anchura y 3,85 metros de profundidad, realizado en obra de sillería y cubierta de bóveda de medio cañón.

Uso: Sin uso
 Estado de conservación: Bueno
 Régimen de propiedad: Privado

Resto arqueológico de considerable valor por tratarse de un elemento de presencia física reconocible. Precisa de una renovación del entorno existente para una adecuada apreciación del elemento.

NIVEL 1. Conservación La totalidad del elemento
 NIVEL 2. Redistribución
 NIVEL 3. Renovación El entorno existente del elemento
 NIVEL 4. Ampliación
 NIVEL 5. Sustitución
