PLAN GENERAL DE ORDENACIÓN URBANÍSTICA ESPEJO (CÓRDOBA)

CATÁLOGO DE BIENES Y ESPACIOS PROTEGIDOS

DOCUMENTO DE APROBACIÓN DEFINITIVA. TEXTO REFUNDIDO
2013

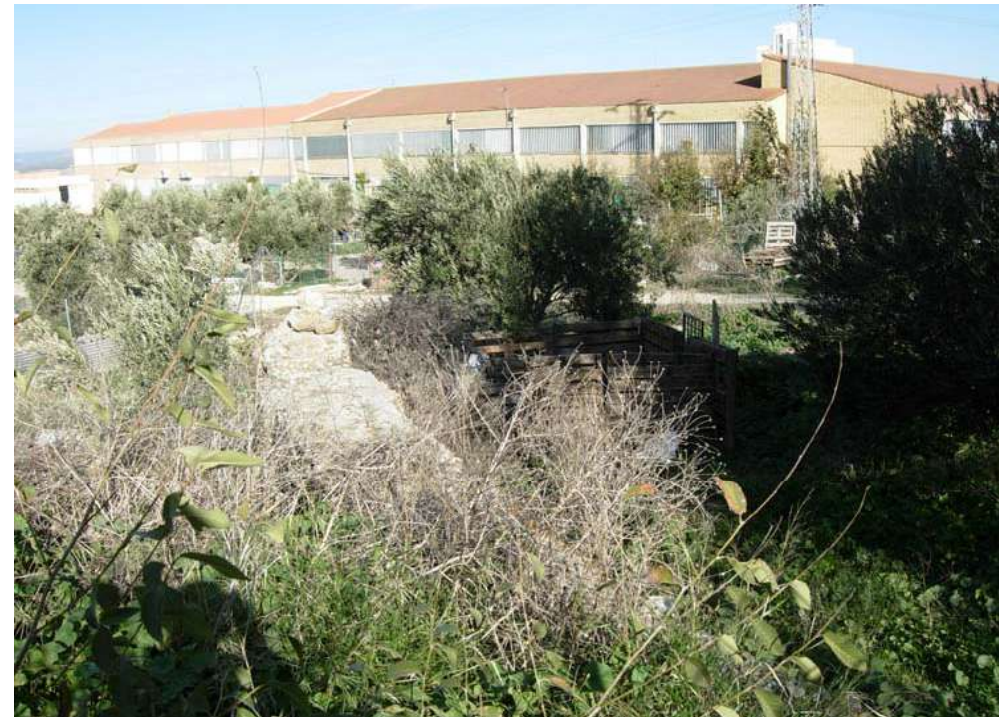
Denominación : Yacimiento de la Albufera o Baños de la Reina
 Dirección: X_Utm= 363.200; Y_Utm= 4.172.350

Tipología: Patrimonio arqueológico
 Cronología: Época Romana
 Características físicas: Construcción de Opus Caementicium de tendencia circular, con diámetro de 35 metros y una altura que supera en algunos puntos los 2 metros.

Uso: Sin uso
 Estado de conservación: Deficiente
 Régimen de propiedad: Privado

Resto arqueológico de considerable valor por tratarse de un elemento de presencia física reconocible. Precisa de adecuación de su entorno que sirva para apreciar adecuadamente el valor del elemento.

NIVEL 1. Conservación La totalidad del elemento
 NIVEL 2. Redistribución
 NIVEL 3. Renovación
 NIVEL 4. Ampliación
 NIVEL 5. Sustitución

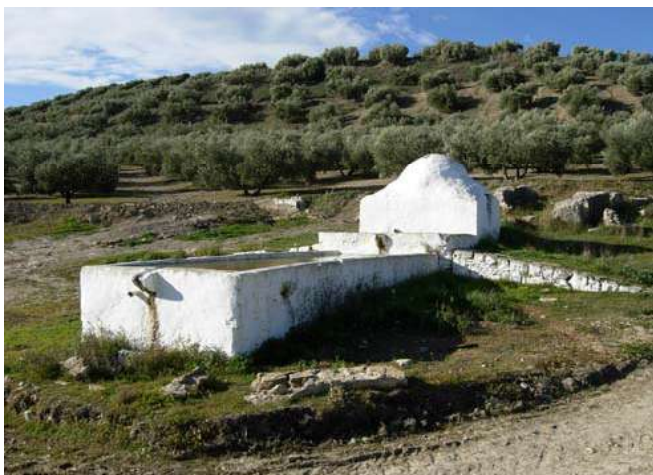
Tipología:	Patrimonio etnológico
Cronología:	
Características físicas:	Del conjunto de fuentes históricas, las fuentes del Cortijo del Aljibe, de la Fuensanta y Bañuelos Bajos presentan sus formas y materiales originales, encontrándose en un cierto grado de abandono y cierto deterioro, a pesar de seguir en pleno funcionamiento. Borbollón y Tejadilla se encuentran en mejor estado, fruto de un mantenimiento mayor y más reciente.
Características morfológicas:	
Uso:	Abastecimiento de agua
Estado de conservación:	Deficiente
Régimen de propiedad:	Público/Privado

Fuente del Cortijo del Aljibe

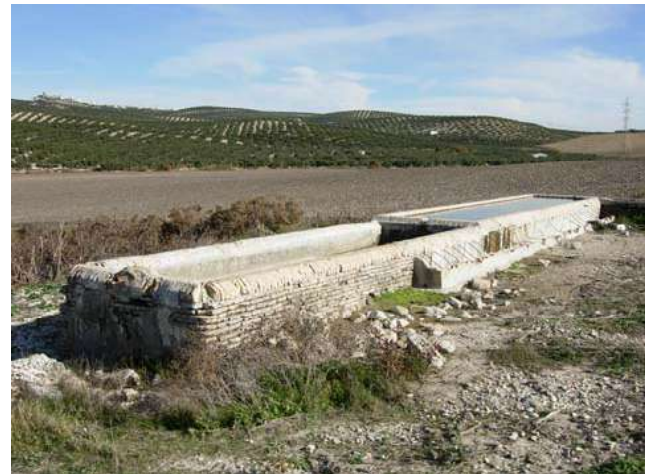
Fuente de Bañuelos Bajos

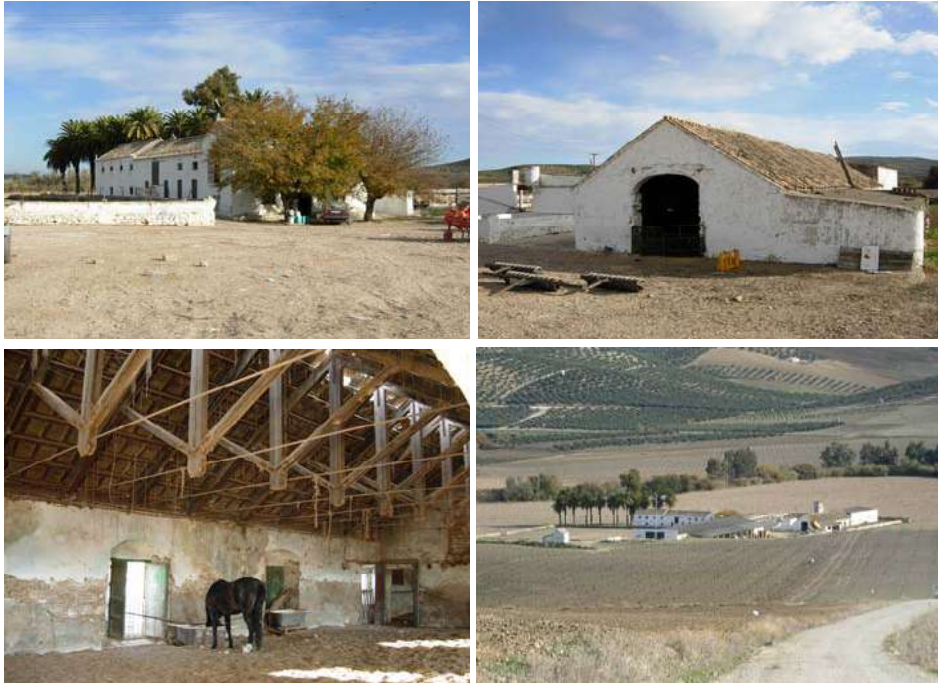
INFORMACIÓN FOTOGRÁFICA

Tipología: Patrimonio etnológico
 Cronología:
 Características físicas: Conjunto de edificaciones especializadas dedicadas a la explotación agrícola, entre las que destacan por su antigüedad y valor el caserío y una caballeriza.
 Características morfológicas: Sistemas constructivos tradicionales de muros de carga encalados al exterior y teja cerámica. En la caballeriza, a pesar de su estado deficiente de conservación, destaca de la cubierta la estructura de cerchas de madera con tirantes de cable de acero.
 Uso: Edificaciones agrícolas y vivienda vinculada a fines agrarios
 Estado de conservación: Buen estado
 Régimen de propiedad: Privado

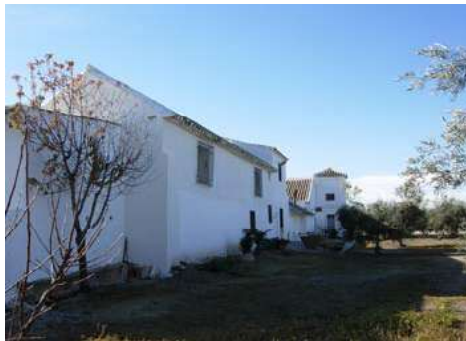
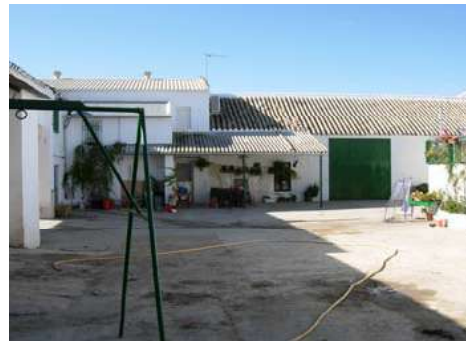
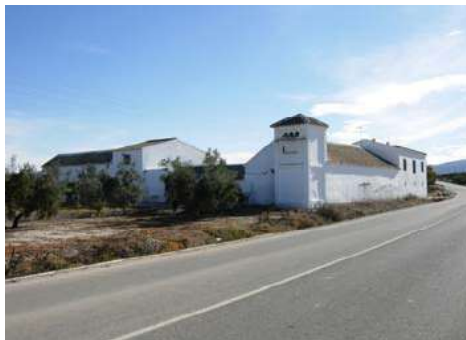
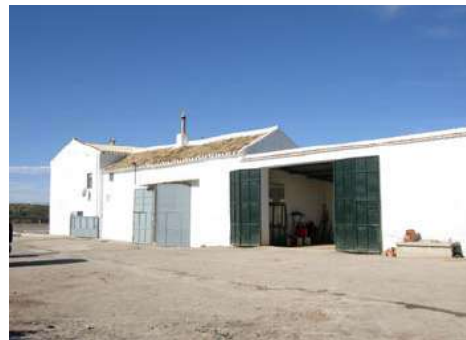
Tipología: Patrimonio etnológico
 Cronología:
 Características físicas: Sistema de piezas especializadas dedicadas a la explotación agrícola articuladas en torno a un patio central.
 Características morfológicas: Sistemas constructivos tradicionales de muros de carga enlucados al exterior y teja cerámica.
 Uso: Edificaciones agrícolas y vivienda vinculada a fines agrarios
 Estado de conservación: Buen estado
 Régimen de propiedad: Privado

NIVEL 1. Conservación Patio principal
 NIVEL 2. Redistribución Resto de la edificación
 NIVEL 3. Renovación
 NIVEL 4. Ampliación Resto de la parcela
 NIVEL 5. Sustitución

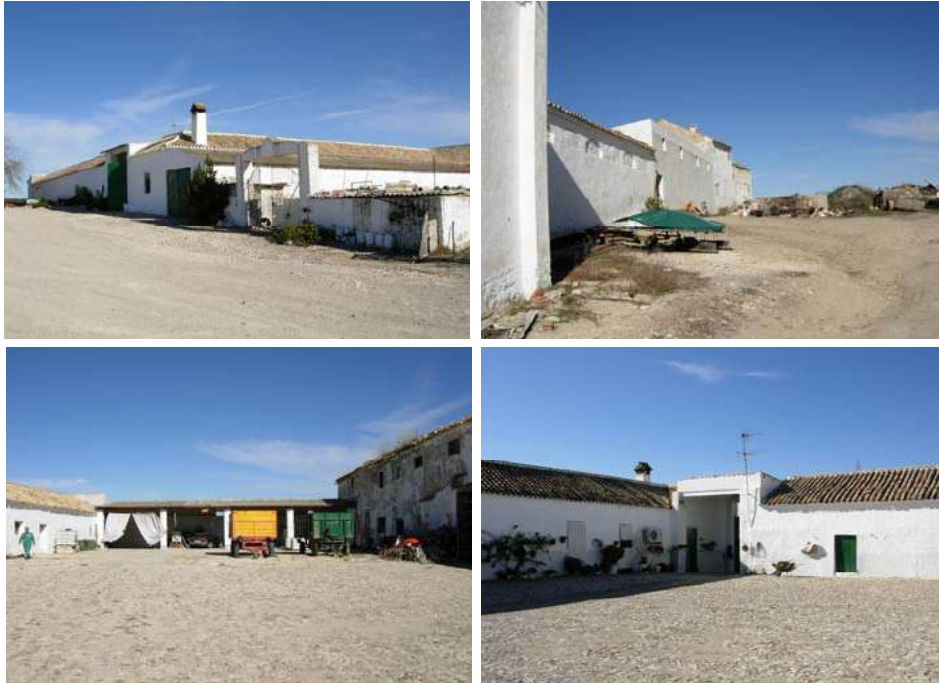
Tipología: Patrimonio etnológico
 Cronología:
 Características físicas: Sistema de piezas especializadas dedicadas a la explotación agrícola articuladas en torno a un patio central.
 Características morfológicas: Sistemas constructivos tradicionales de muros de carga enlucados al exterior y teja cerámica.
 Uso: Edificaciones agrícolas y vivienda vinculada a fines agrarios
 Estado de conservación: Buen estado
 Régimen de propiedad: Privado

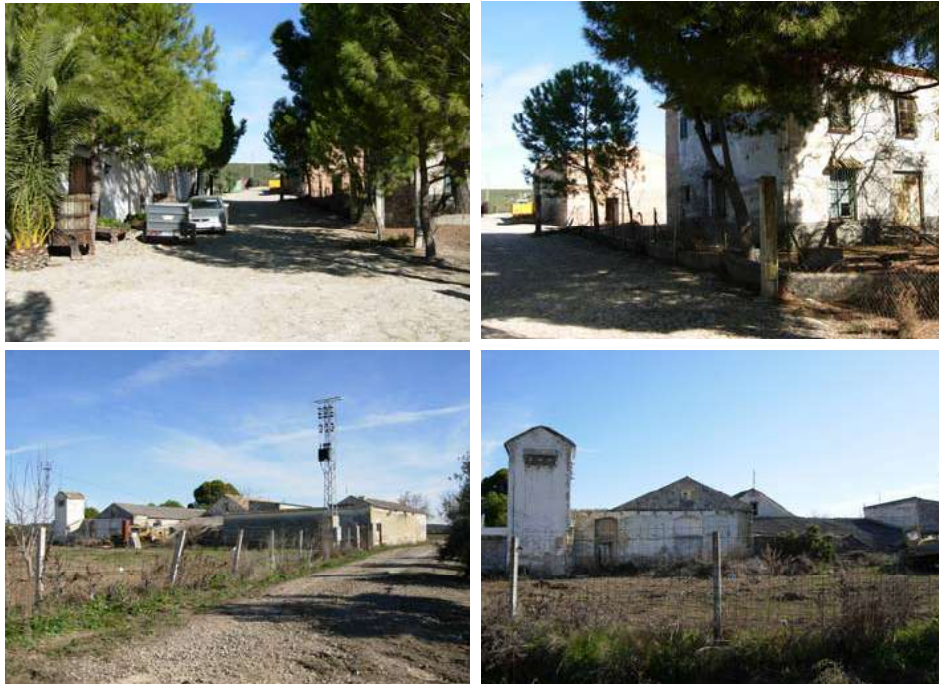
Tipología: Patrimonio etnológico
 Cronología:
 Características físicas: Conjunto de edificaciones especializadas dedicadas a la explotación agrícola organizadas en torno a una arboleda que separa las edificaciones del cortijo original de la vivienda señorial y sus dependencias anexas. Salvo una parte en perfecto estado de habitabilidad, el resto del conjunto se encuentra es un estado ruinoso.
 Características morfológicas: Sistemas constructivos tradicionales de muros de carga encalados al exterior y teja cerámica.
 Uso: Edificaciones agrícolas y vivienda vinculada a fines agrarios
 Estado de conservación: Deficiente
 Régimen de propiedad: Privado

NIVEL 1. Conservación Patio principal y espacio de comunicación Norte Sur
 NIVEL 2. Redistribución Volúmenes según definición gráfica.
 NIVEL 3. Renovación Resto de la edificación
 NIVEL 4. Ampliación Resto de la parcela
 NIVEL 5. Sustitución Volúmenes según definición gráfica.

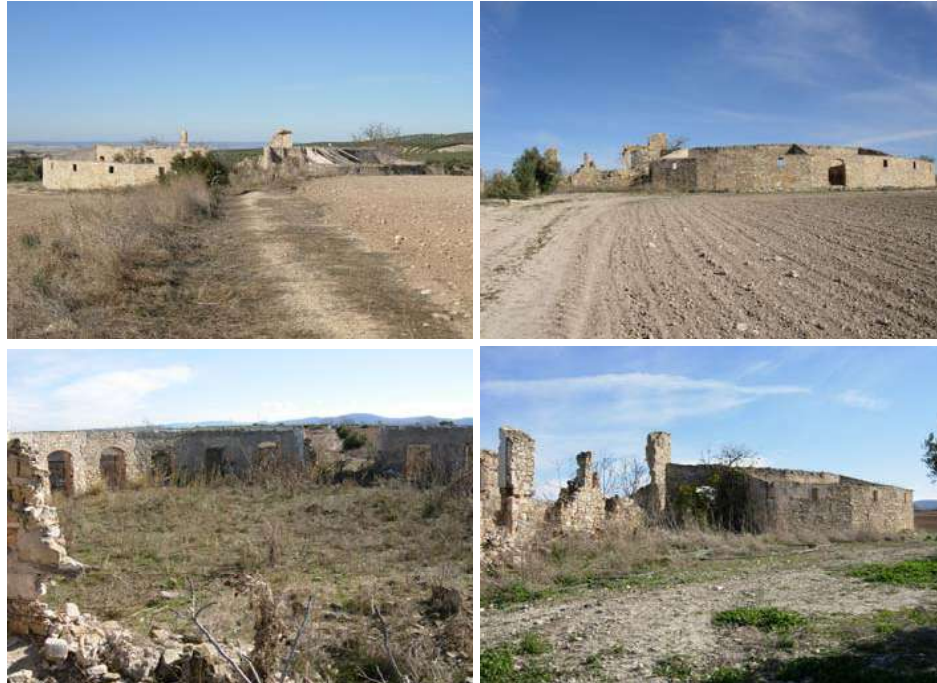
Uso: Desuso
 Estado de conservación: Ruina
 Régimen de propiedad: Privado

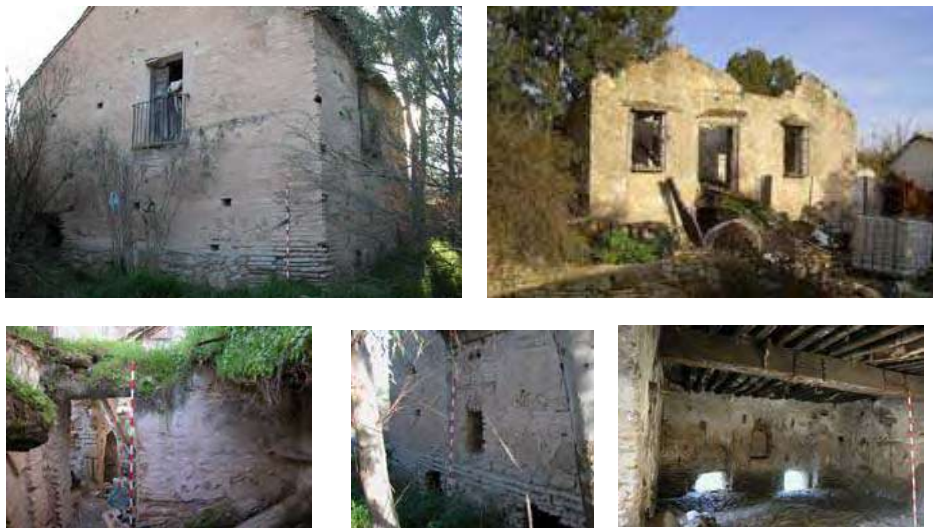
Tipología:	Patrimonio arquitectónico
Cronología:	
Características físicas:	El molino consiste en un edificio de planta cuadrangular (de 7,5 x 5 m). al que se adosa, por su parte occidental, una crujía de planta rectangular de 7,5 x 3 m. que aparece dividida en dos espacios: una habitación situada en la parte sur del inmueble, de 3,70 m. de longitud, y otra en la parte norte, de 3,80 m. de longitud.
Características morfológicas:	La imagen de la construcción destaca por sus muros de mampostería y ladrillo. Edificación con interés territorial.
Uso:	Desuso
Estado de conservación:	Ruina
Régimen de propiedad:	Privado

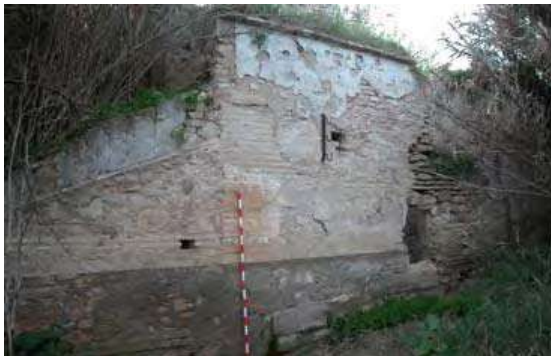
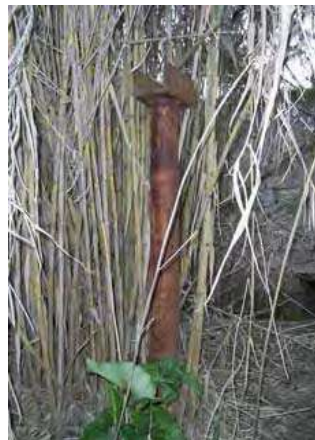
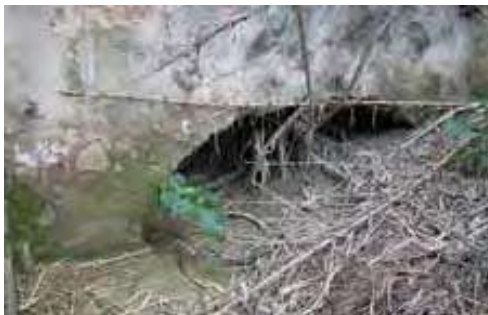
Tipología: Patrimonio arquitectónico
 Cronología:
 Características físicas: El molino consiste en un edificio de planta cuadrangular (de 7,5 x 8 m). al que se adosa, por su parte sur, una crujía de planta rectangular de 7,5 x 3,6 m. que confina con la presa y entrada del agua en el inmueble; y, por su parte Norte, otra crujía de planta rectangular, de 15 x 4 m. de dimensiones, que parece albergar edificios auxiliares.
 Características morfológicas: La imagen de la construcción destaca por sus muros de manpostería y ladrillo. Edificación con interés territorial.
 Uso: Desuso
 Estado de conservación: Ruina
 Régimen de propiedad: Privado
